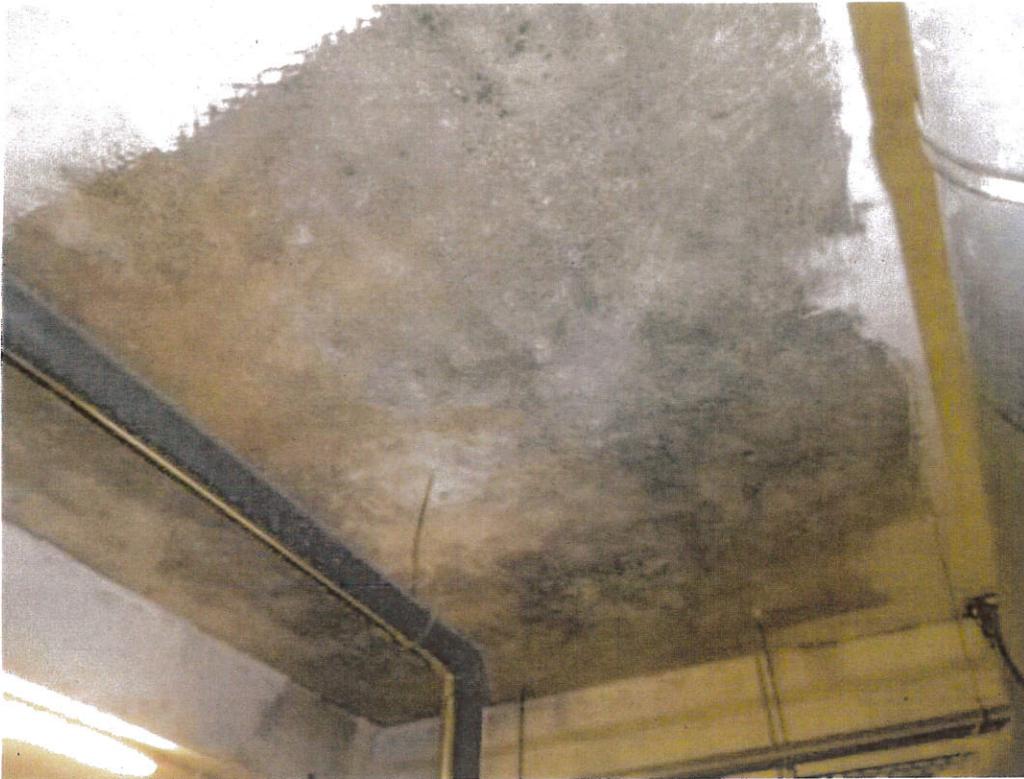
P1000285.JPG

- mit schwarzschimmelähnlichen Flecken verunreinigte Decke über den Weichen

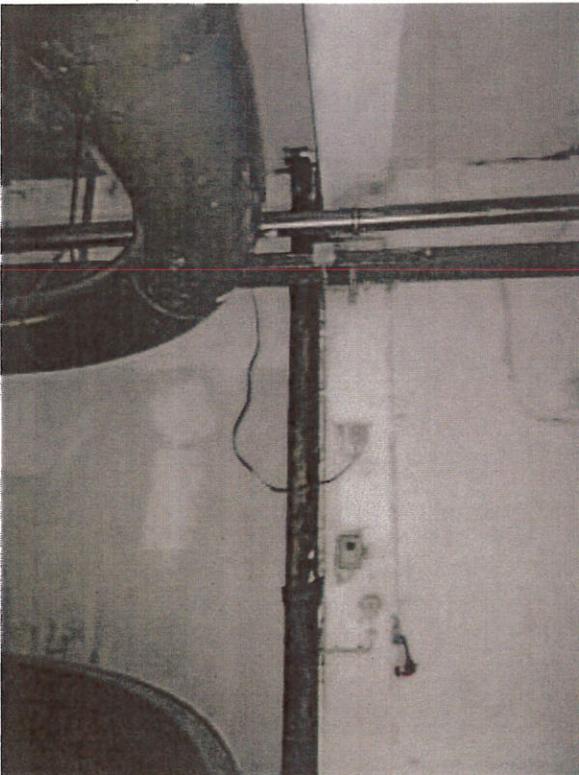
- stark korrodiertes Regenwasserabflussrohr

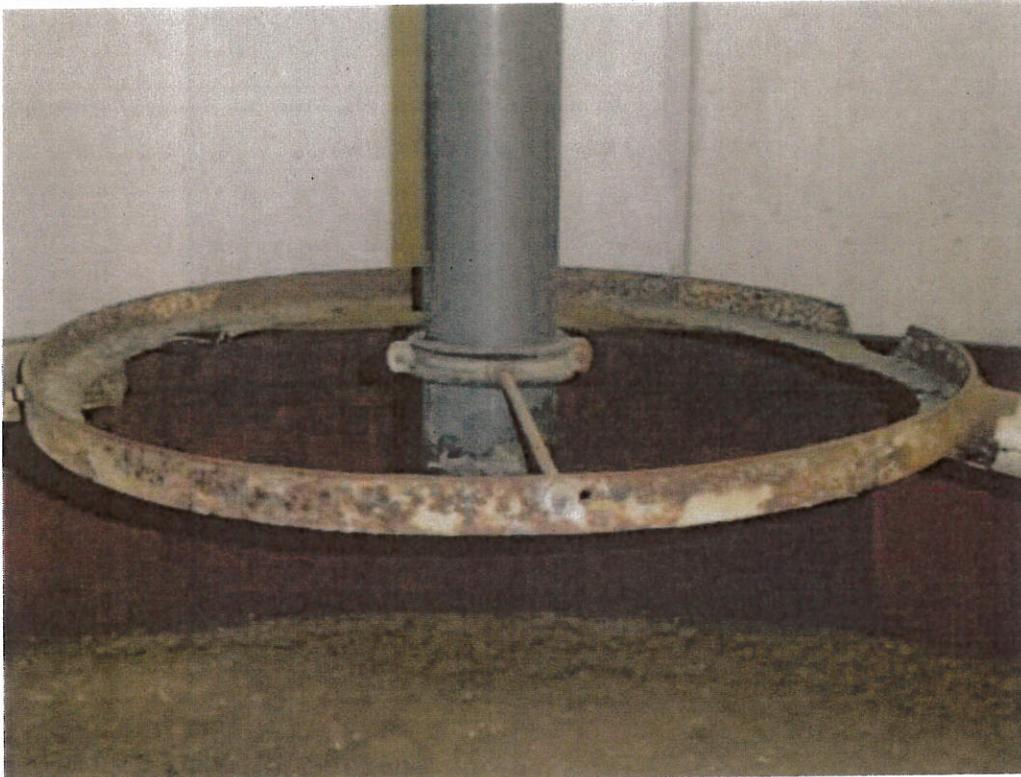
P1000291.JPG

- stark korrodierte Halterung der Gerstenzuführung für die Weiche

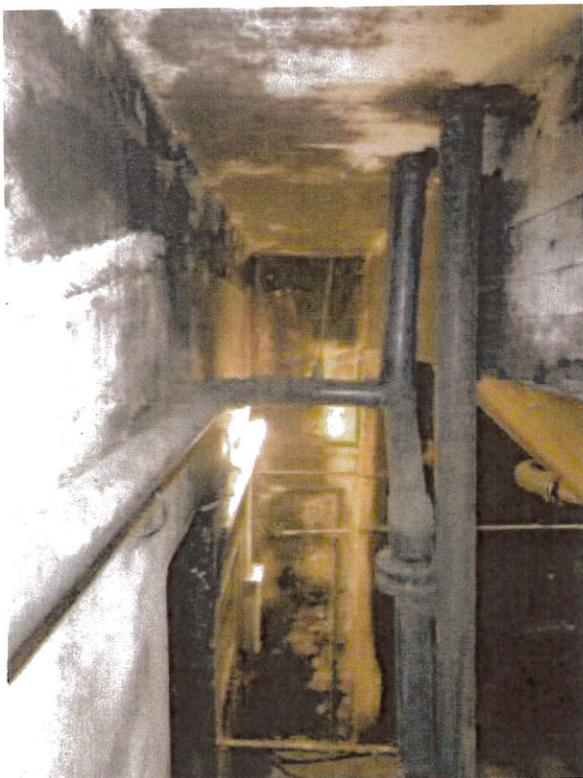
- schwarzschimmelähnliche Verunreinigungen im Decken und Wandbereich (Abgang unterhalb der Weichen)

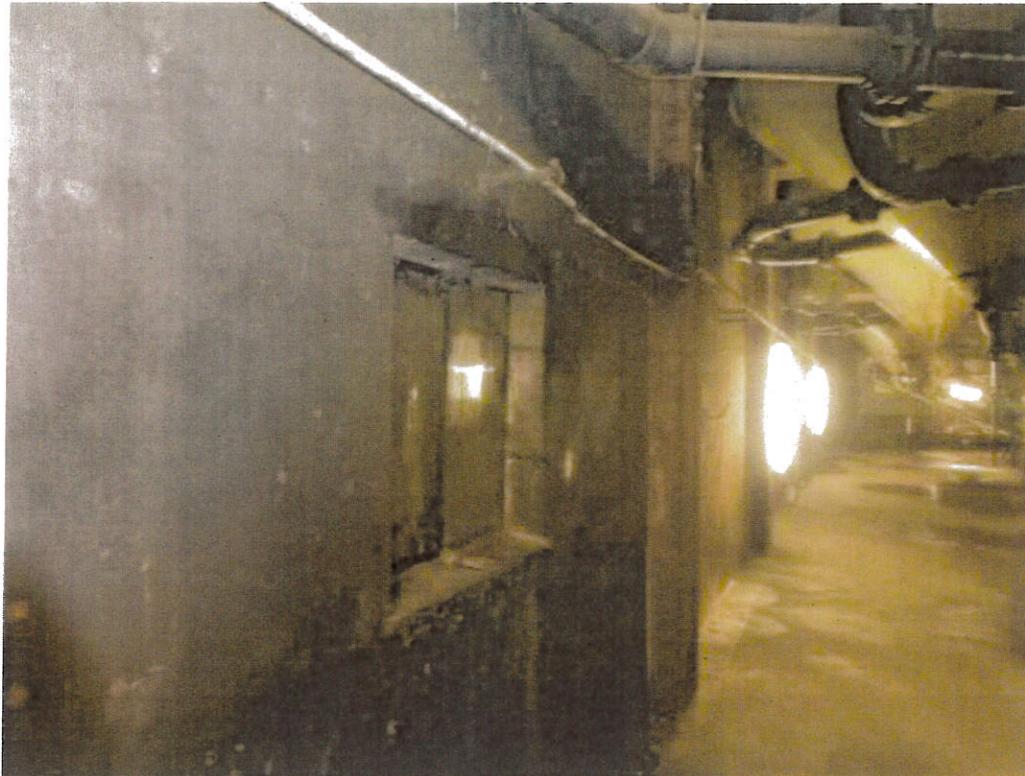
- stark schwarzschimmelähnlich verunreinigte Wände, Fenster und Elektroinstallationen
P1000297.JPG

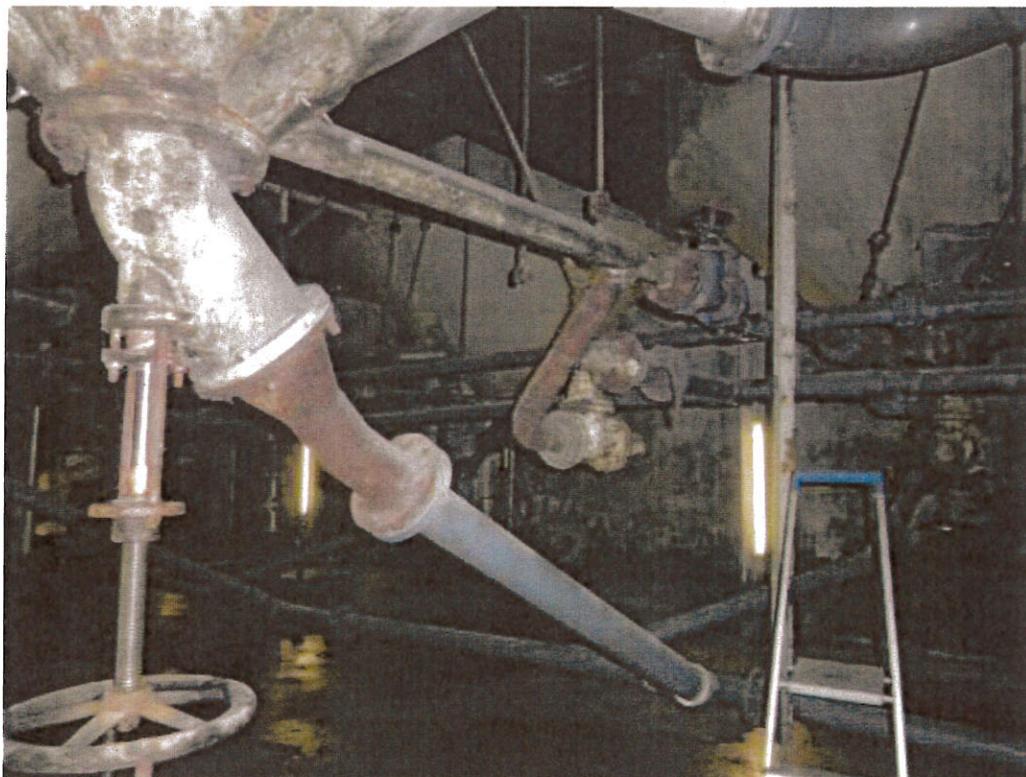
- stark verunreinigte und korrodierte Rohrleitung/Halterungen und Konusse der Weichen

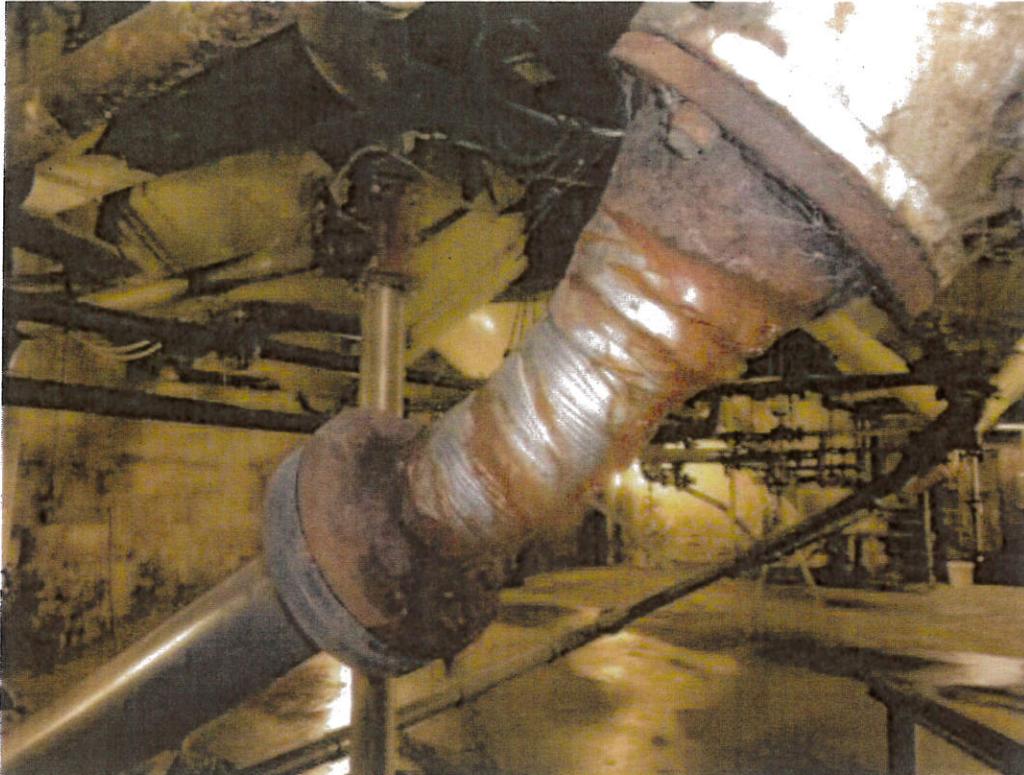
P1000302.JPG

- mit Klebeband reparierte und teils stark verunreinigte/korrodierte Rohrleitung

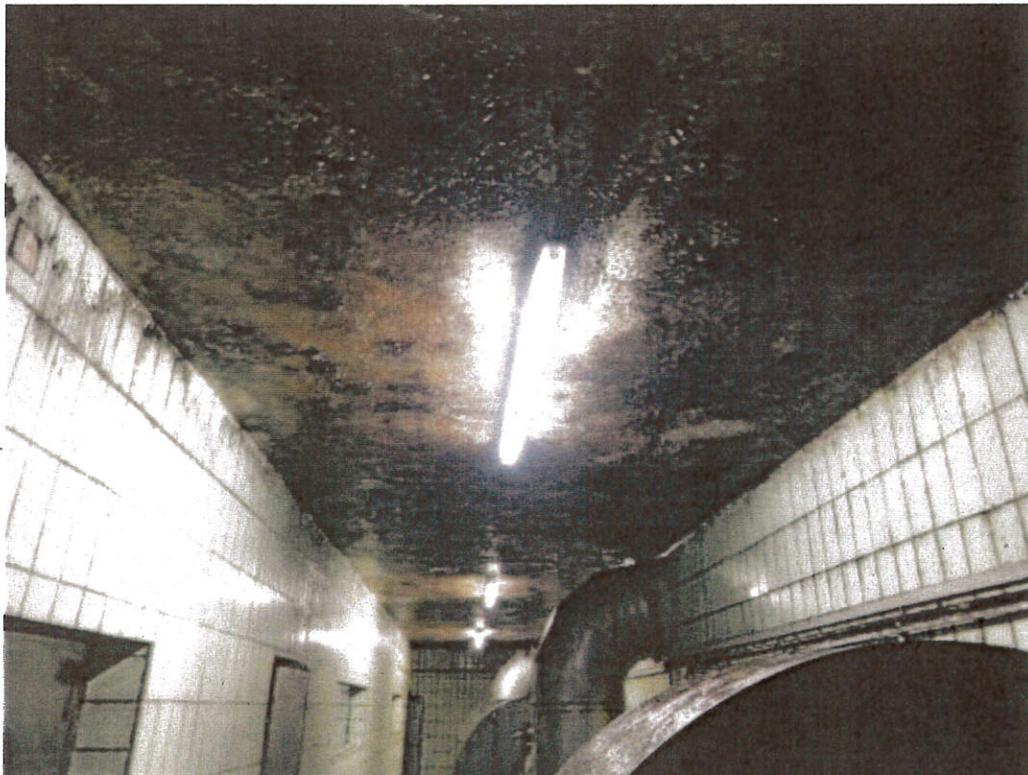
- stark schwarzschimmelähnlich verunreinigte Decke und Wände im Bereich der Luftzuführung für die Keimkästen

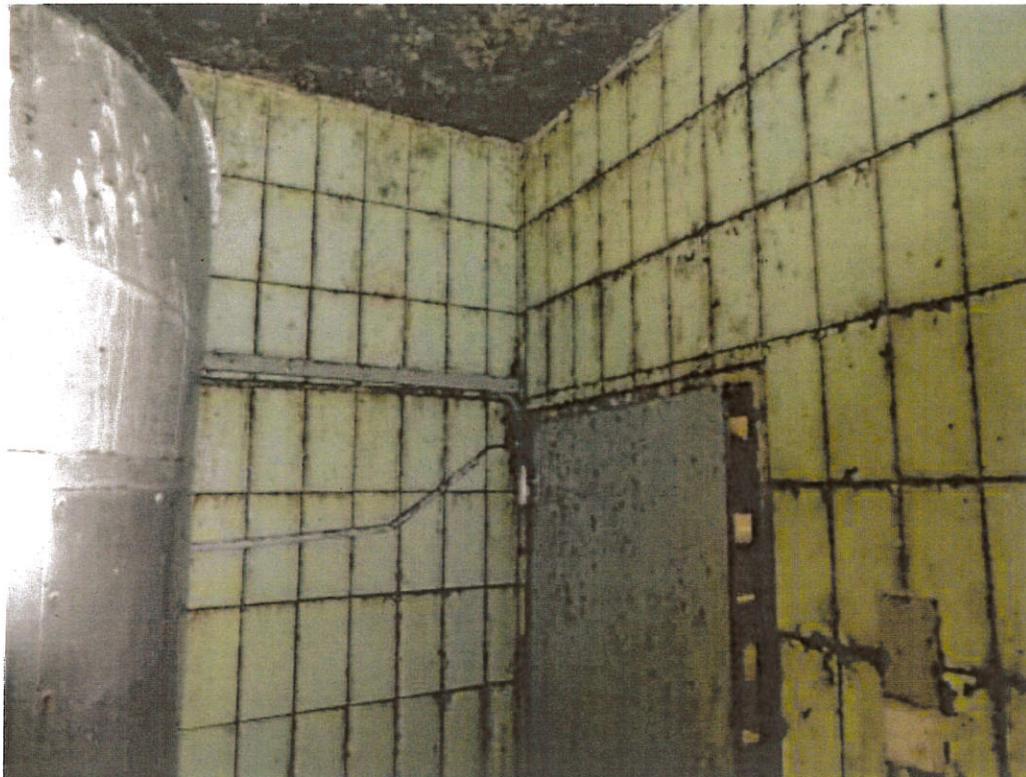
P1000306.JPG

- stark schwarzschimmelähnlich verunreinigte Decke, Wände und Türen sowie Einrichtungsgegenstände im Bereich der Luftzuführung für die Keimkästen

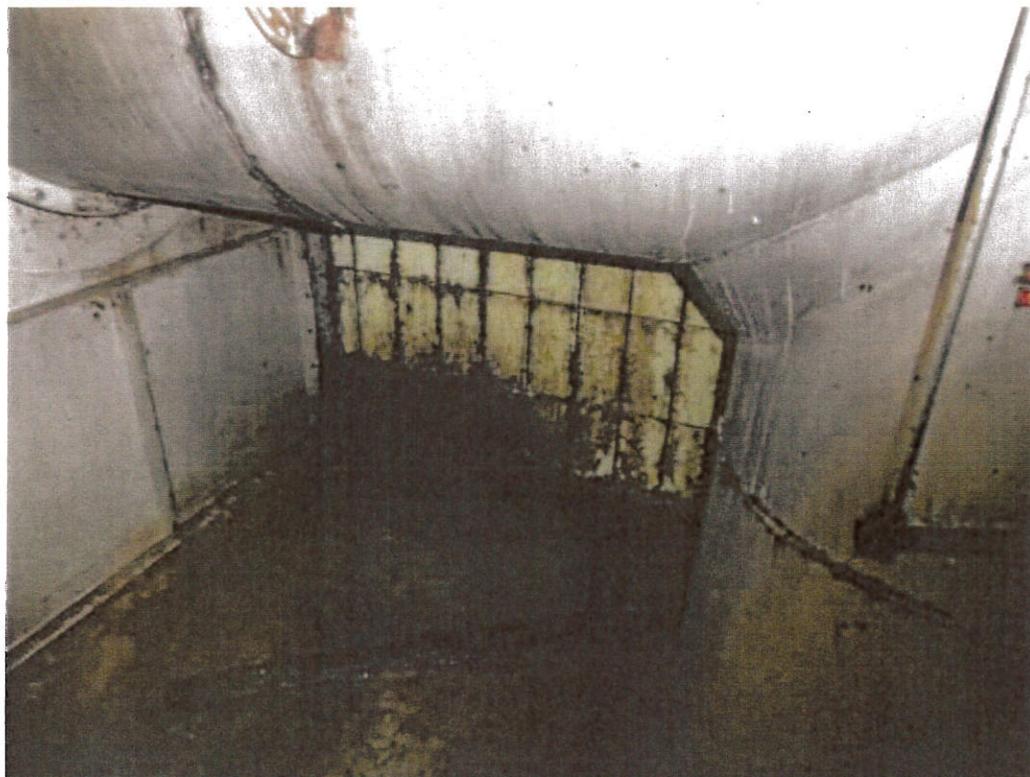
- stark schwarzschimmelähnlich verunreinigte Decke, Wände und Türen sowie Einrichtungsgegenstände im Bereich der Luftzuführung für die Keimkästen

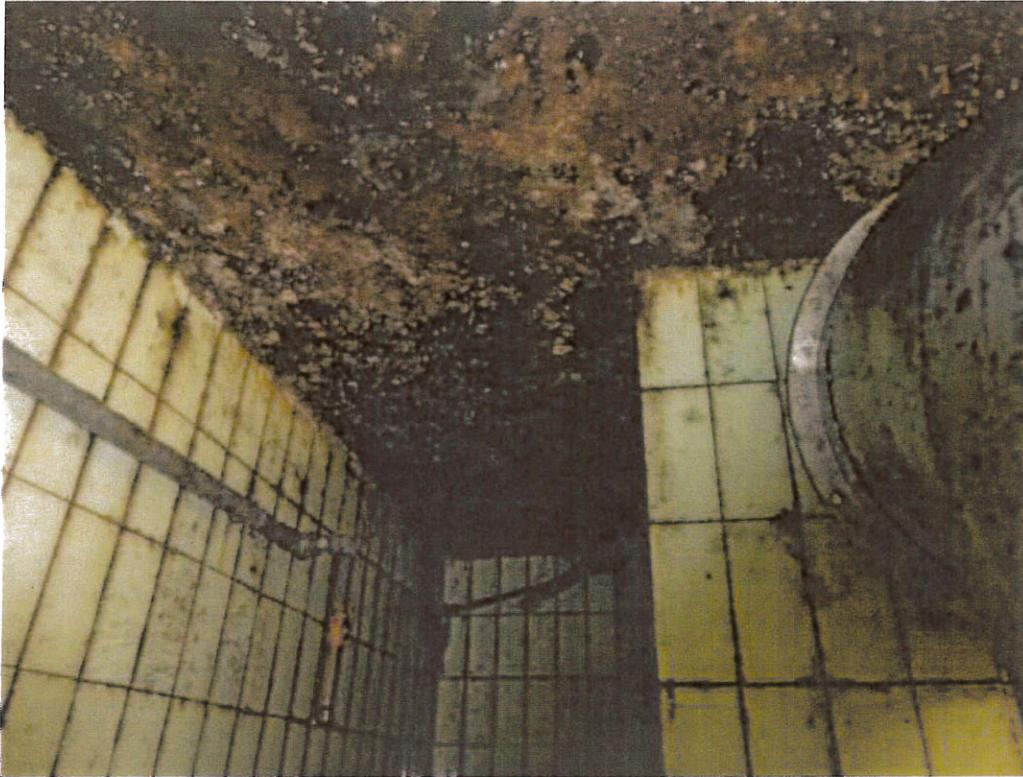
P1000311.JPG

- stark schwarzschimmelähnlich verunreinigte Decke, Wände und Türen sowie Rohrleitungen im Bereich der Luftzuführung für die Keimkästen

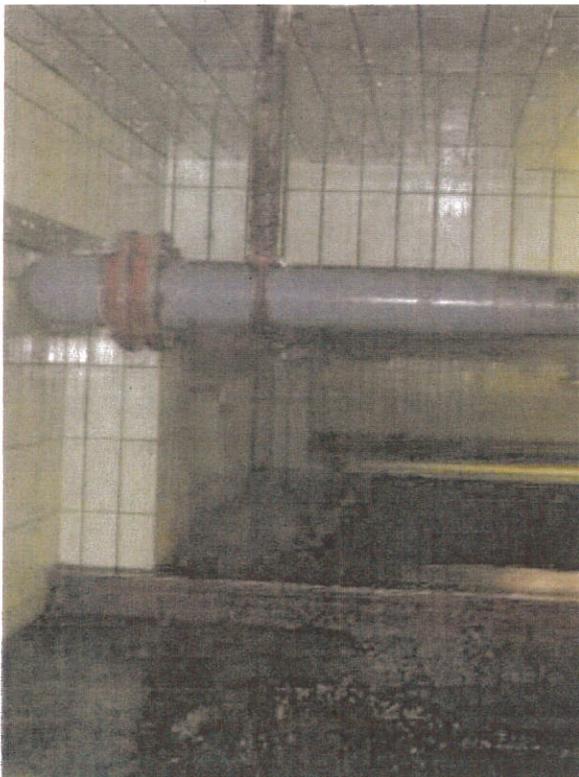
- stark verunreinigte Rohrhalterungen sowie die Rohre selbst oberhalb der Keimkästen

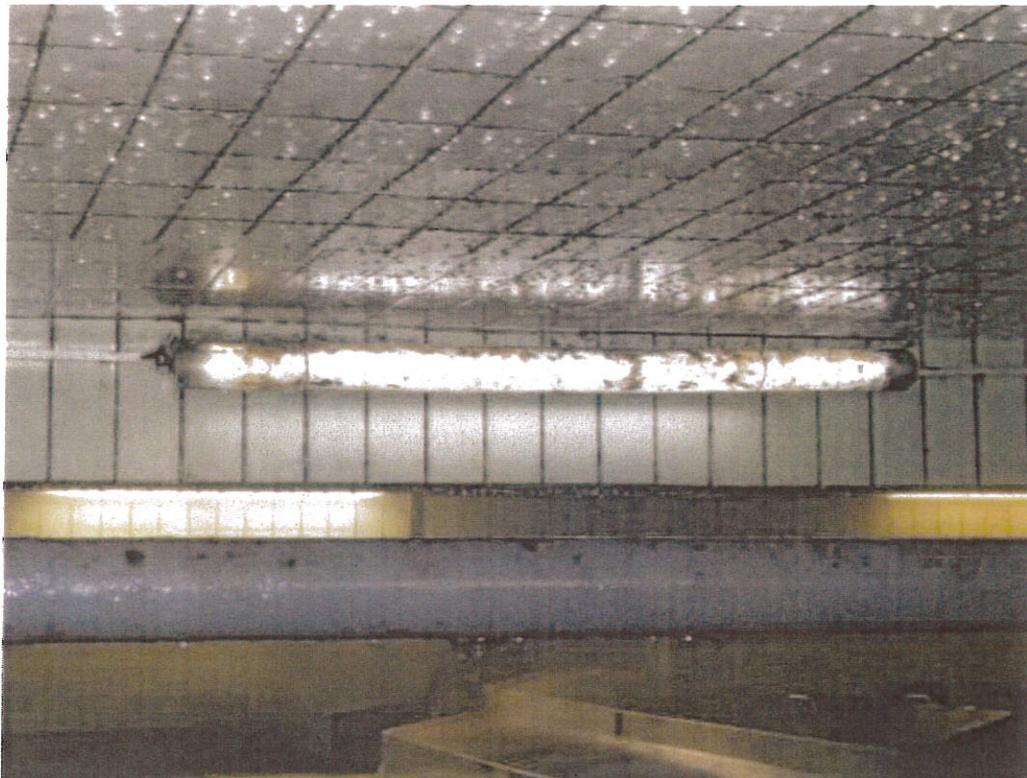
P1000315.JPG

- schwarz- und rotschimmelähnlich verunreinigte Decke und Elektroinstallationen oberhalb der Keimkästen

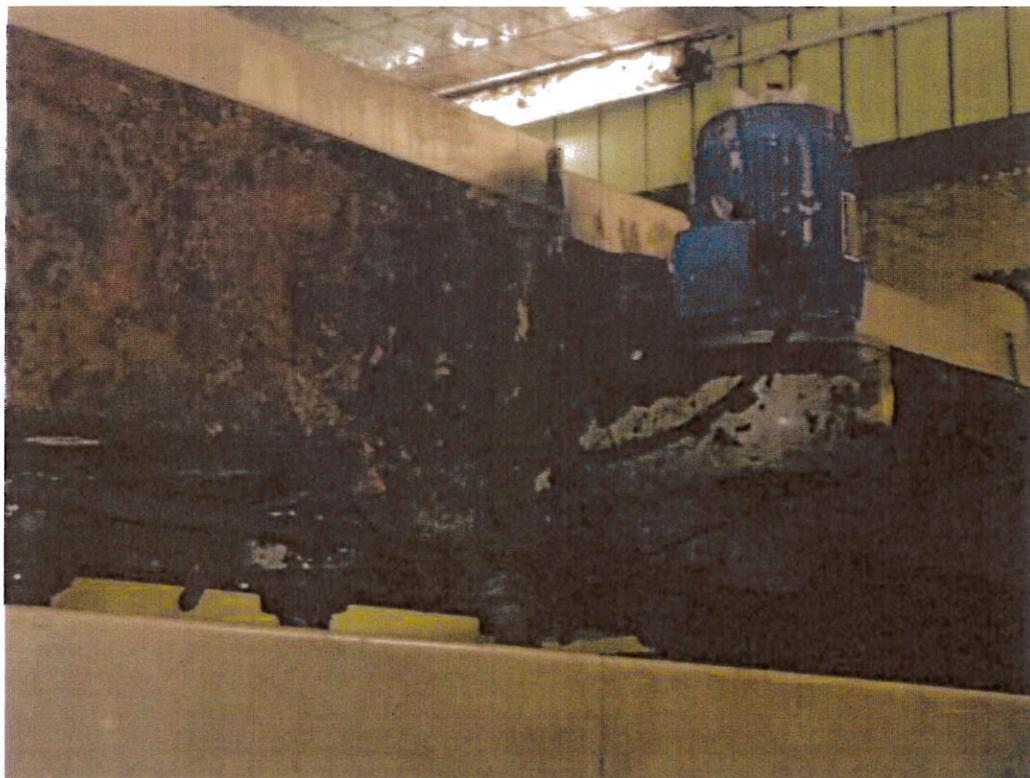
P1000319.JPG

- stark korrodierter Keimgutwender

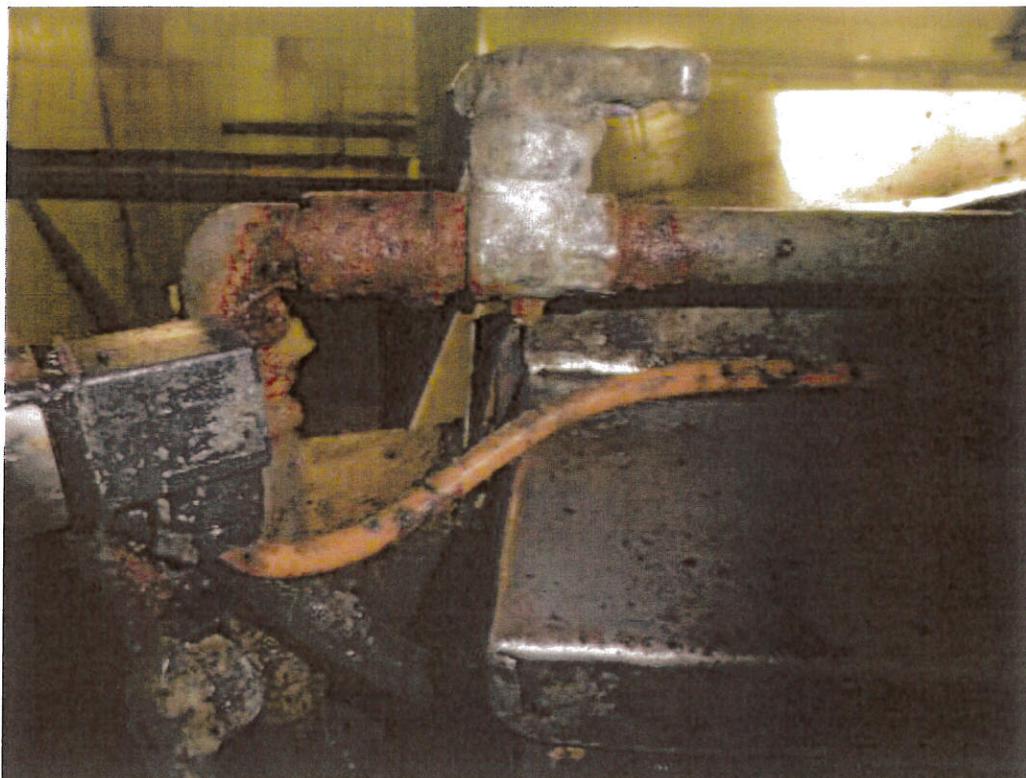
P1000320.JPG

- stark verunreinigte Elektroinstallation und Rohrleitungen am Keimgutwender

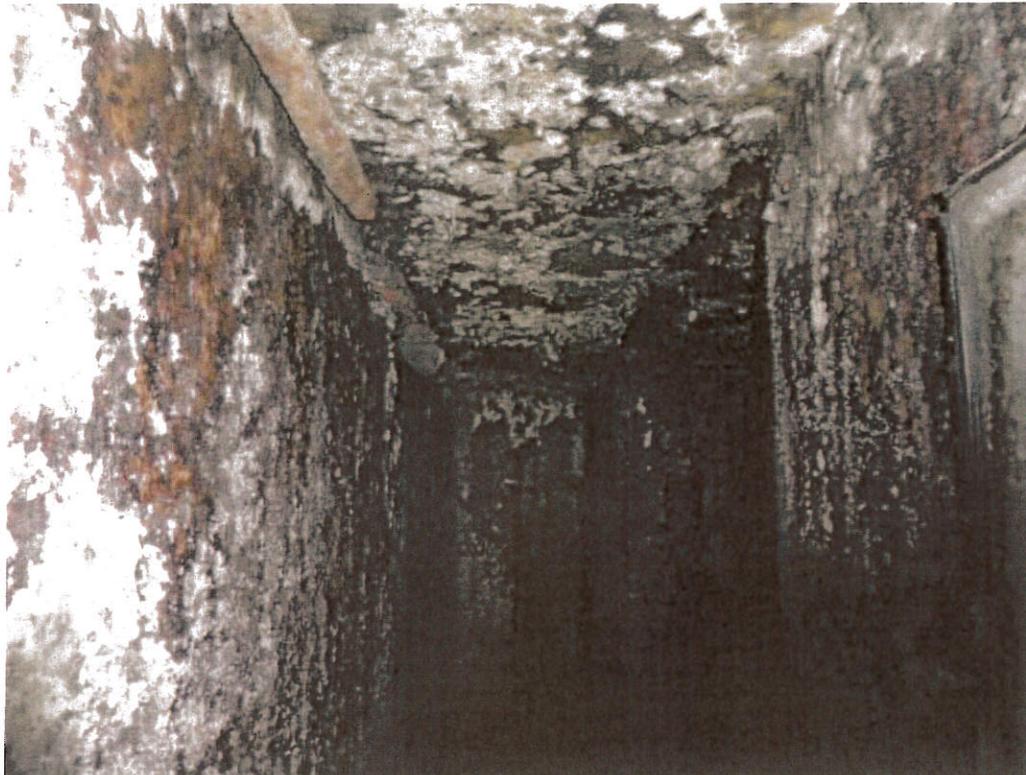
P1000331.JPG

- stark verunreinigter Luftzufuhrbereich für die Keimkästen

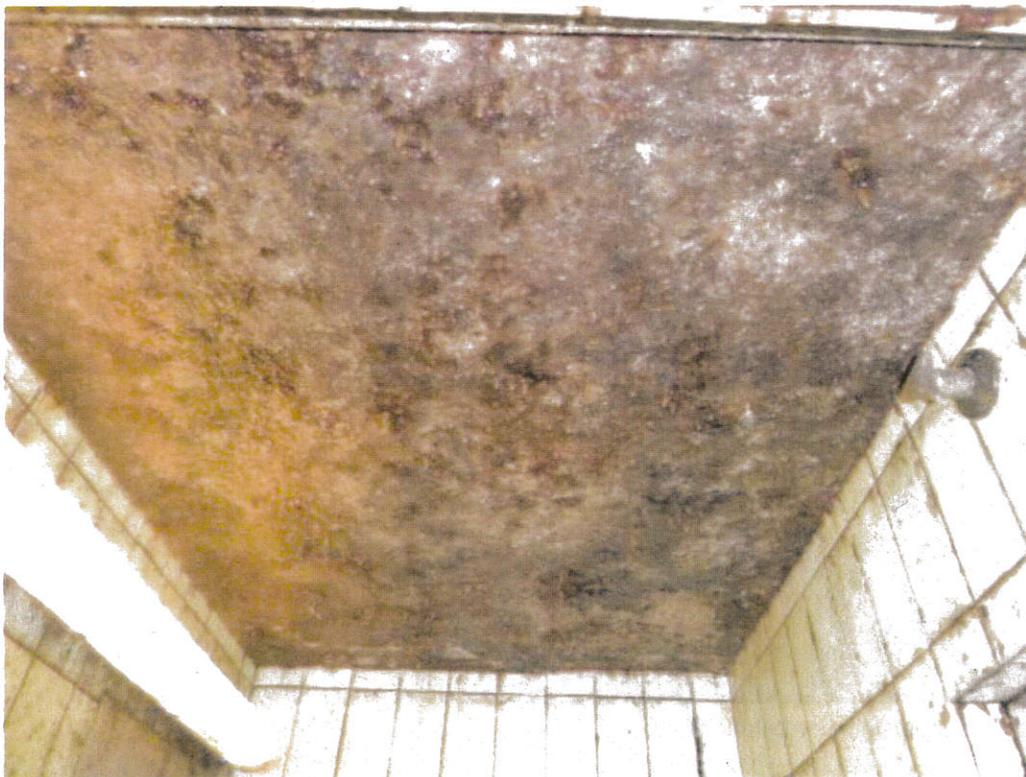
- stark schwarzschimmelähnlich verunreinigter Vorbereich der Luftzuführung

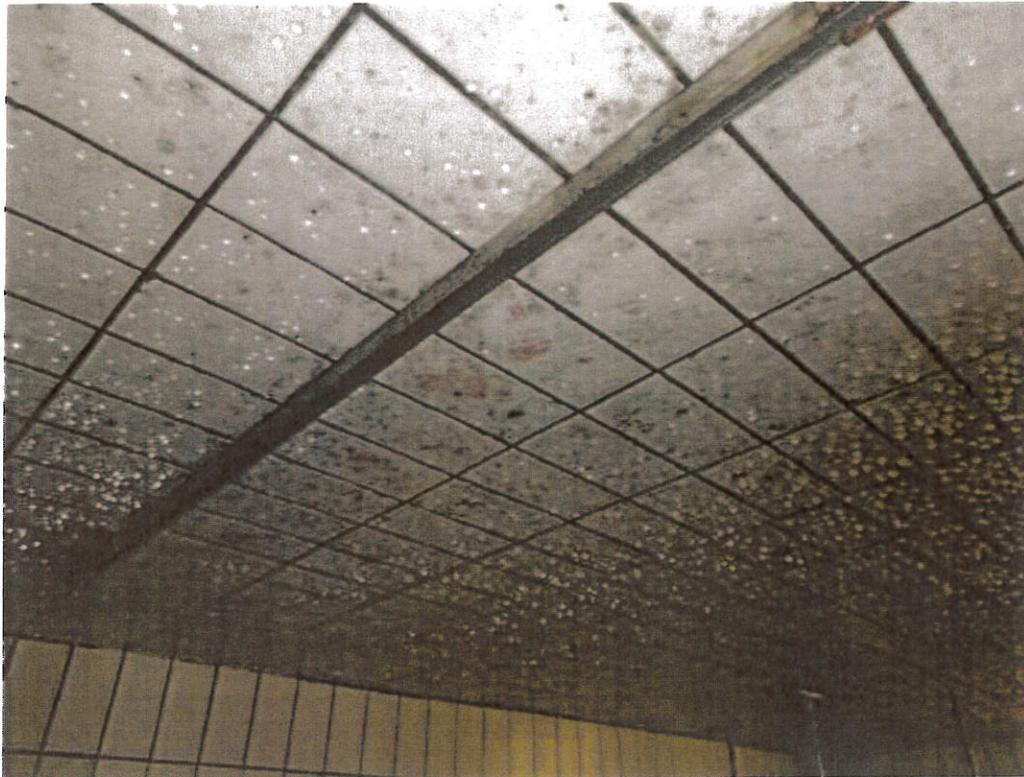
P1000336.JPG

- schwarz- und rotschimmelähnlich verunreinigte Decke oberhalb der Keimkästen

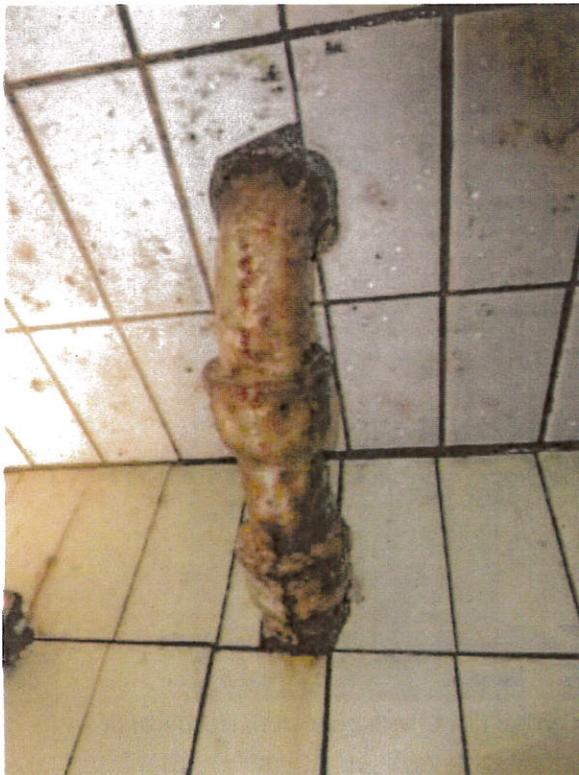
- stark korrodiertes Abwasserrohr im Bereich der Keimkästen

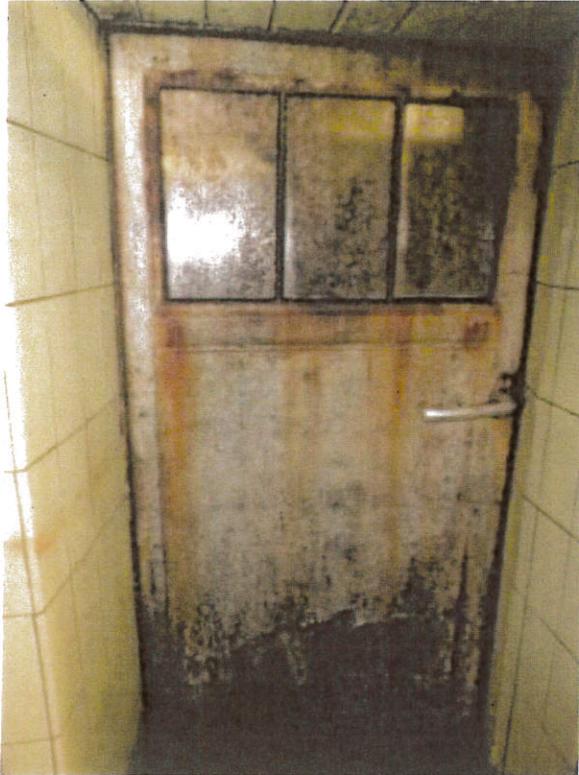
P1000348.JPG

- stark korrodierte und schwarzschimmelähnlich verunreinigte Tür in den Keimkästen

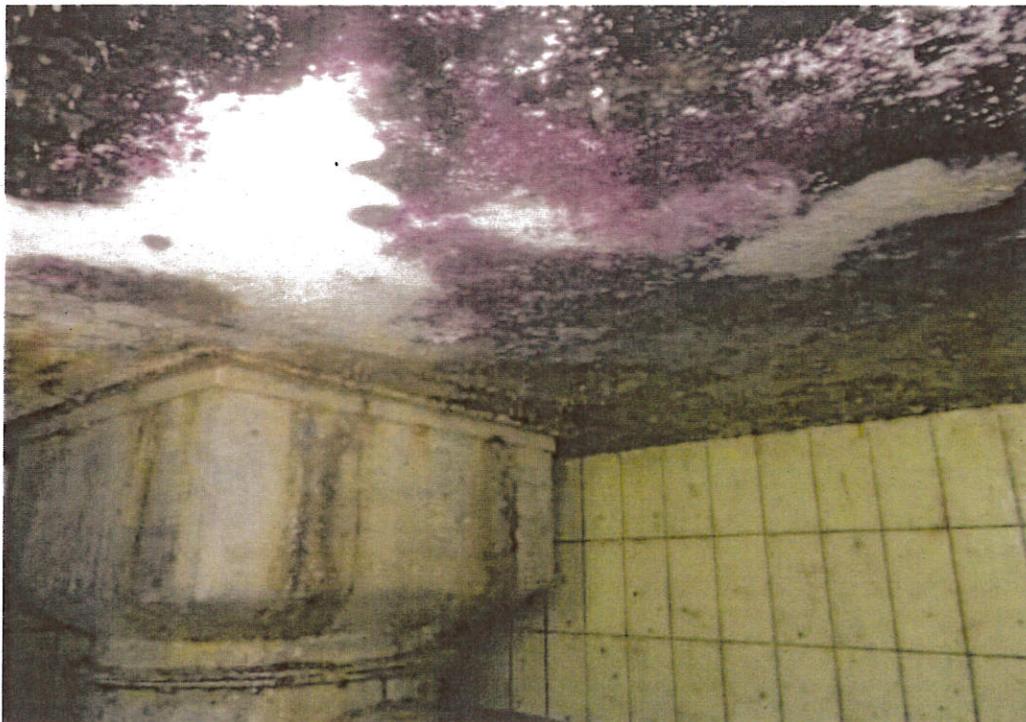
- stark schimmelähnlich verunreinigte Decke und Wände im Bereich der Luftzuführung für die Keimkästen
